SRAM Rückruf für ZIPP 88 Naben

SRAM führt in Kooperation mit der CPSC (Consumer Product Safety Commission) einen Rückruf für ZIPP 88v6, 88v7 oder 88v8 Aluminium Vorderrad-Naben durch. Die Flansche können versagen und einen Unfall verursachen.

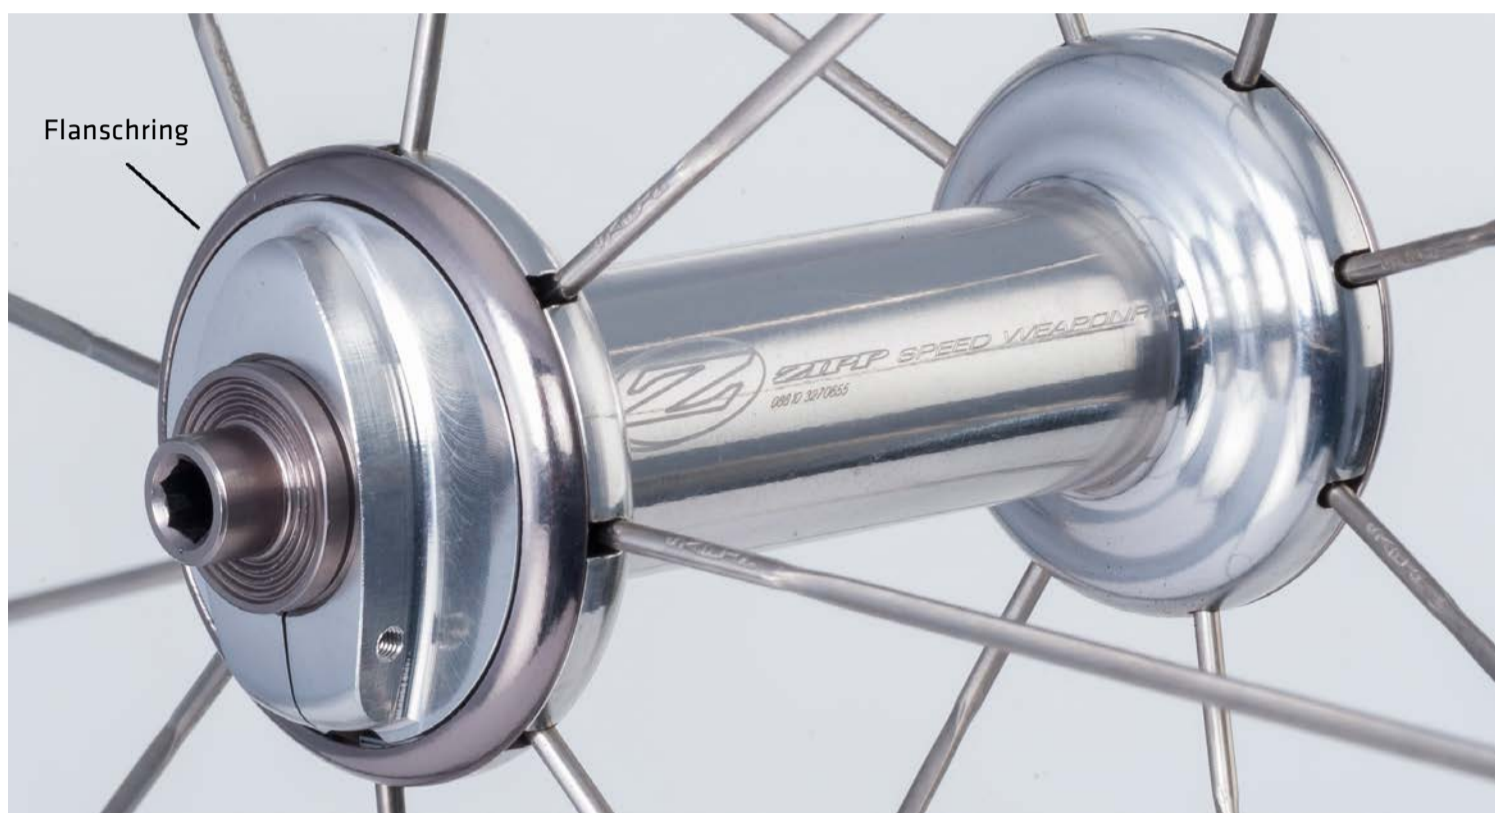
Bild 1: ZIPP 88v6, 88v7 und 88v8 Vorderrad-Nabe - betroffene Version

Verbraucher sollten Fahrräder mit den vom Rückruf betroffenen Zipp Vorderrad-Naben ab sofort nicht mehr benutzen. Bitte nehmen Sie Kontakt mit SRAM oder einem Fahrradhändler auf, um die Nabe kostenlos austauschen zu lassen.

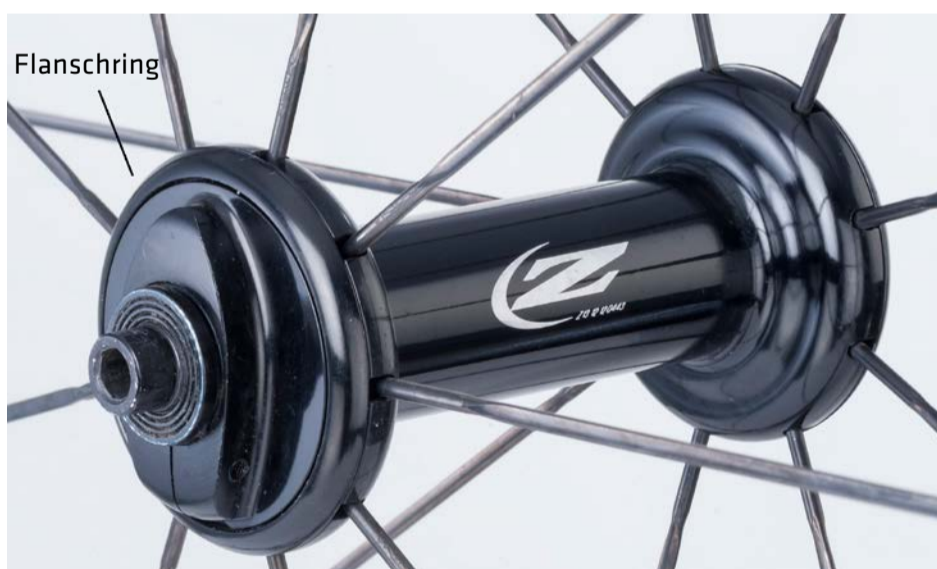
Bild 2 & 3: ZIPP 88v6, 88v7 and 88v8 front hub - affected version

(hier in Schwarz)

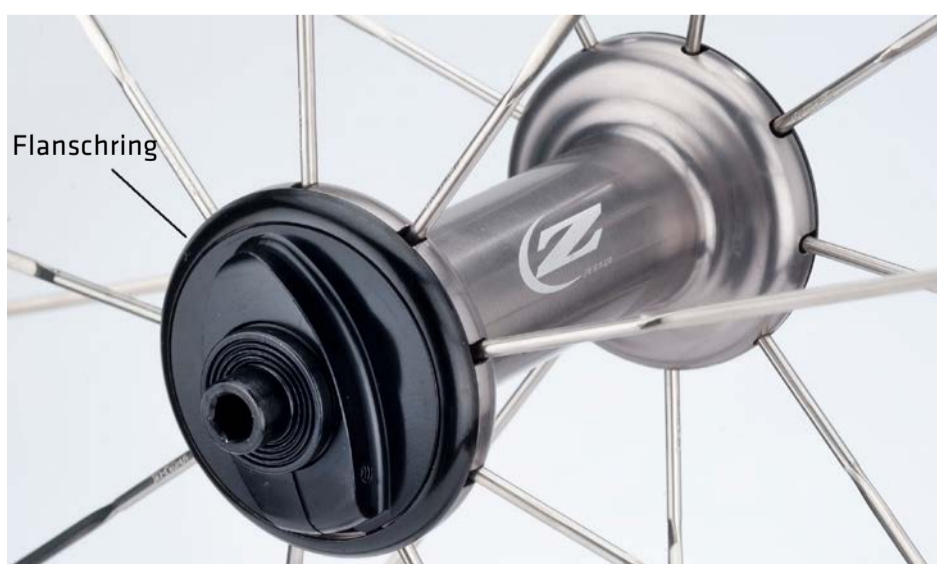
(hier in Falcon-grau)

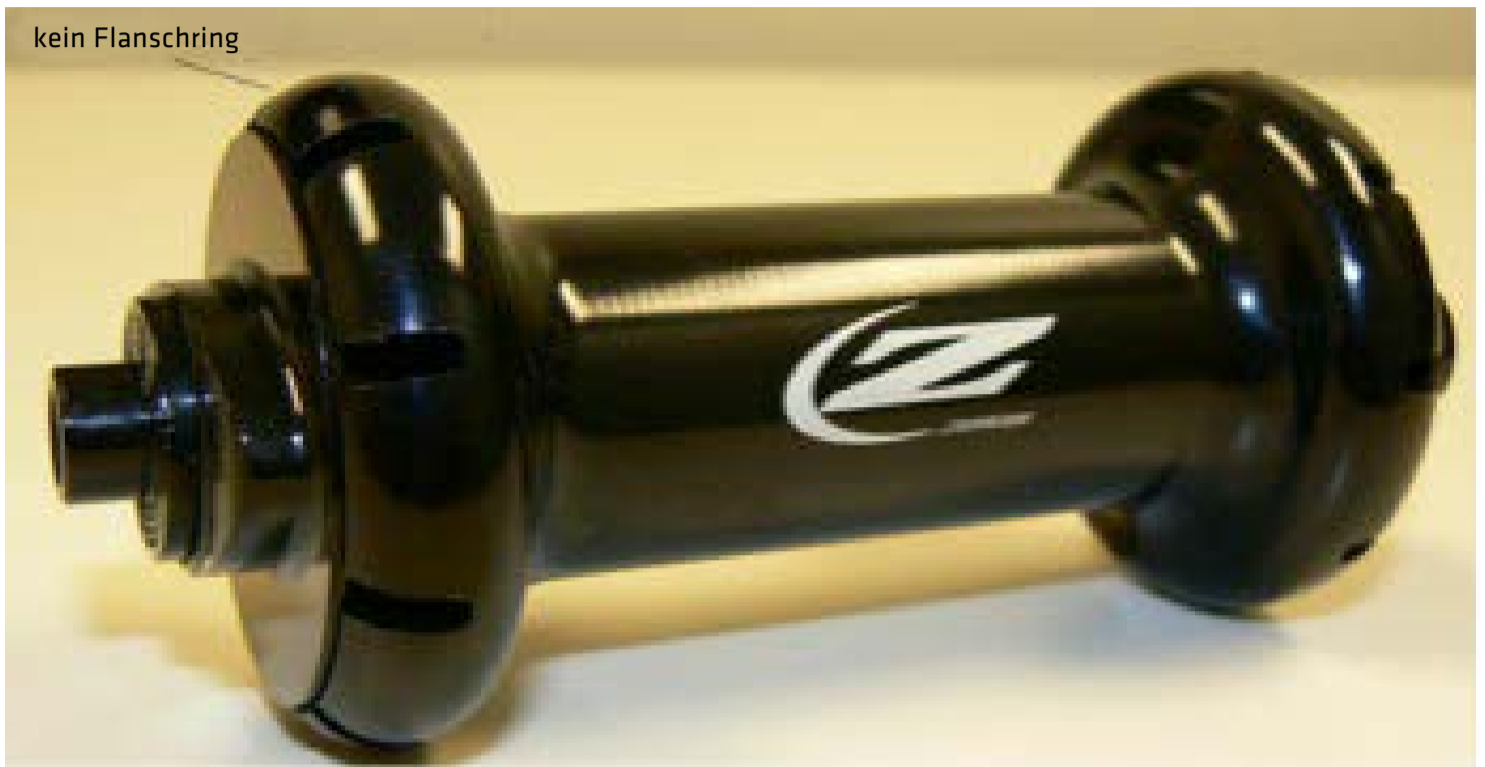
Bild 4: Spätere Version der ZIPP 88v9 Vorderrad-Nabe – nicht-betroffene Version

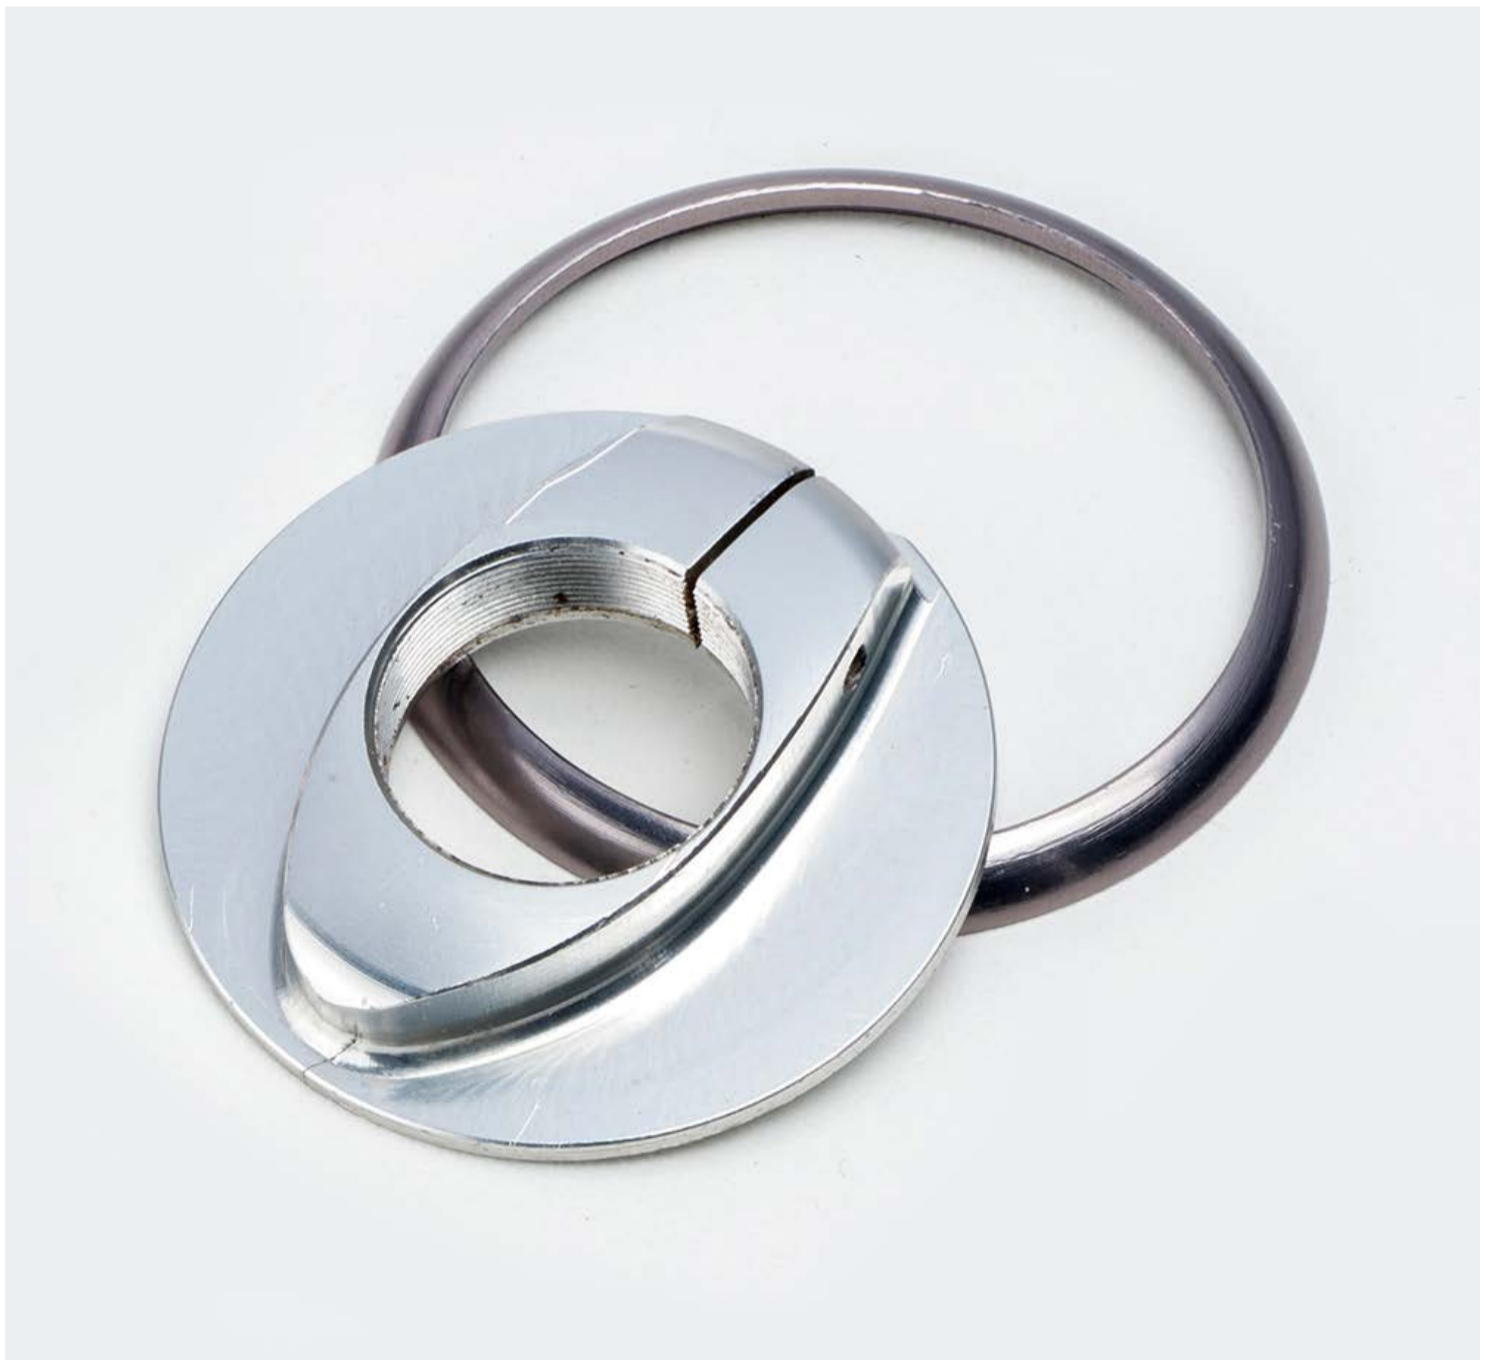
Bild 5:
Betroffene Flanschrings und Sicherungsmutter (Silber)

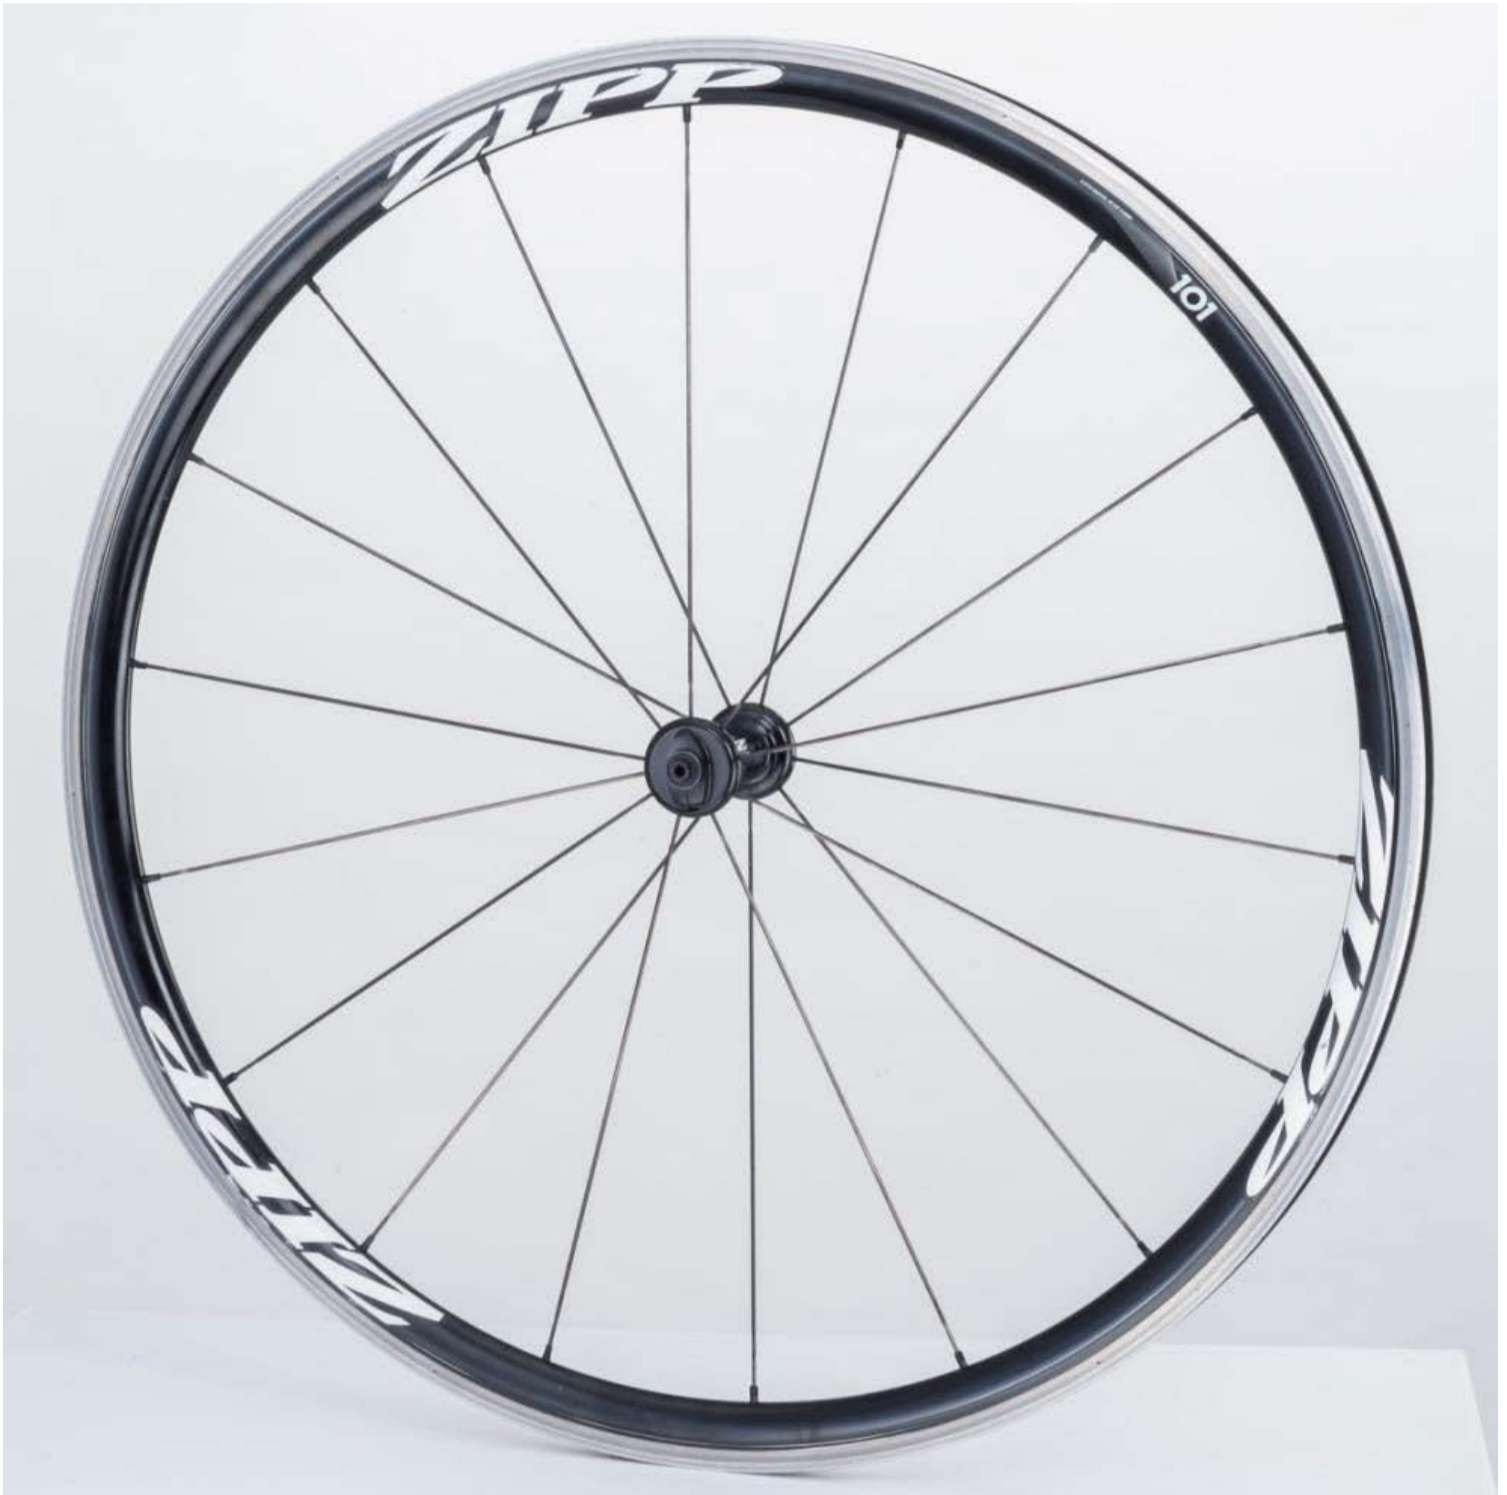
Bild 6: Beispiel einer betroffenen Nabe (Schwarz) eingespeicht in Laufrad
